Universidad de Cuenca

**Centro de Postgrados de la Facultad de
Arquitectura**

**Plan de acción y lineamientos de gestión para la
conservación de la calle Simón Bolívar de la ciudad de
Cuenca, bajo la mirada del Paisaje Histórico Urbano**

Conservación y Gestión del Patrimonio Cultural Edificado

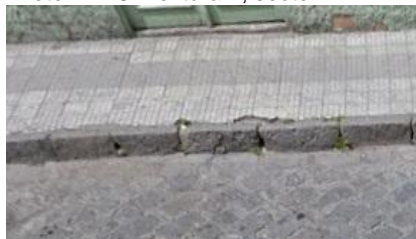
- Las veredas no tienen la misma textura en su conjunto, esta va cambiando en todo el sector 1, la textura de la acera es de baldosa tipo azulejo contrastado con hormigón.

Foto N° 18: Textura 1, sector 1.

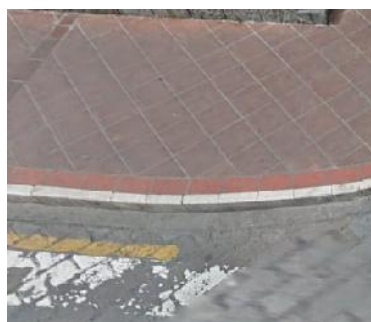
- En el sector 2, desde la General Torres hasta la Hno. Miguel, la textura de las aceras cambia a baldosa lisa de color naranja en forma de rombos contrastado con baldosa rectangular de color lacre.

Foto N°20: Textura 3, sector 2: General Torres – Hermano Miguel.

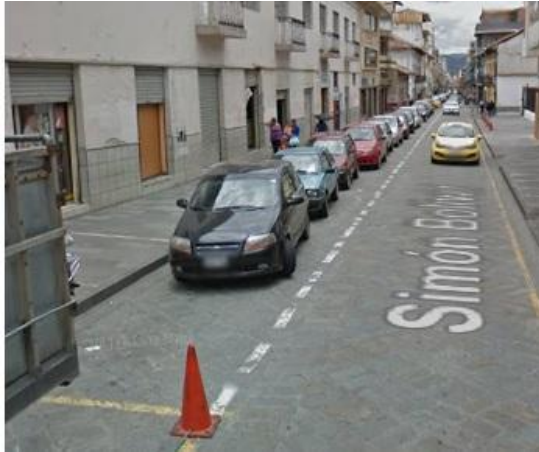
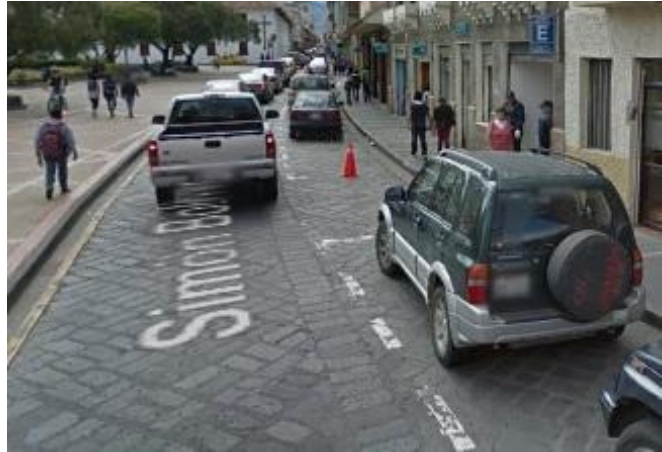
Foto N°21 y N°22: Estacionamiento Tarificado Sector 2 Desde Coronel Talbot hasta Padre Aguirre y desde Manuel Vega hasta Hermano Miguel.

- Existe estacionamiento tarifado en los siguientes espacios: Desde la intersección con la calle Manuel Vega hasta la intersección con la calle Hno. Miguel y desde la esquina de la calle Padre Aguirre hasta su intersección con la calle Coronel Tálbot.
En la Baltazara de Calderón desde la Coronel Talbot hasta su intersección con la Gran Colombia no es tarifado.

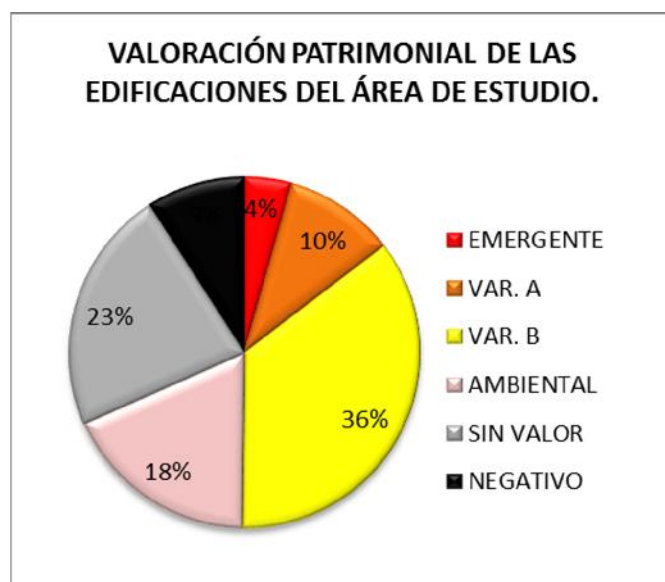
Gráfico N° 2:

Como se puede apreciar en el cuadro anterior de número y porcentaje, la mayoría de las edificaciones tiene valoración patrimonial, ya sea **Emergente**, **Var A**, **Var B**, o **Ambiental**, con un total de 173 edificaciones. Sin embargo existe un considerable número de viviendas **sin valor**, 57 y **de impacto negativo**, 23.

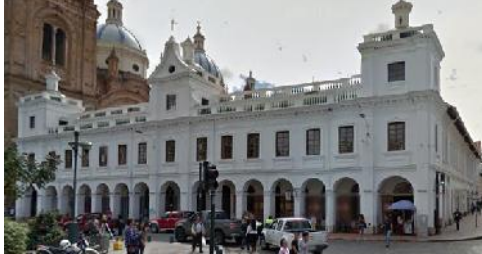
Foto N°42: Valor Emergente.

Seminario San Luís, Benigno Malo y Bolívar esquina.

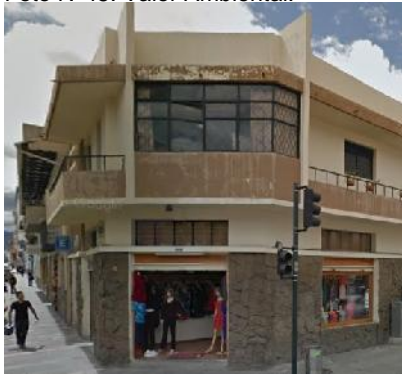
Foto N°45: Valor Ambiental.

Mariano Cueva y Bolívar esquina.

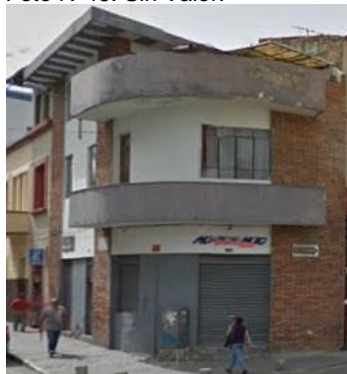
Foto N°46: Sin Valor.

Bolívar y Vargas Machuca esquina.

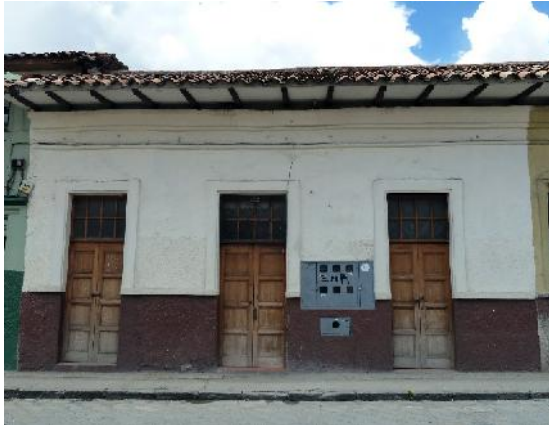
Foto N°48: Edificación de un Piso.

Baltazara de Calderón entre Miguel Velez y Miguel Heredia.

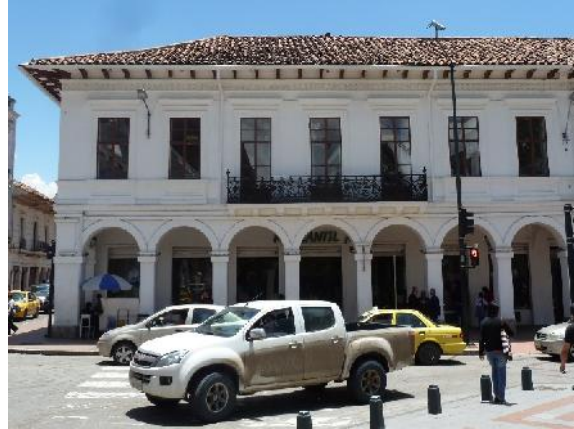
Foto N°49: Edificación de dos Pisos.

Bolívar y Benigno Malo esquina. (Casa Tosi)

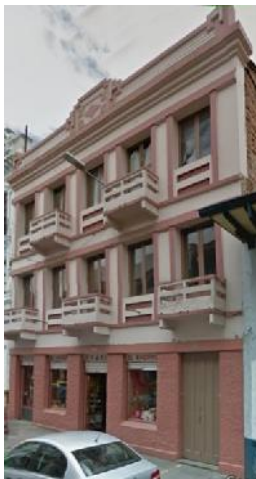
Foto N°50: Edificación de tres Pisos.

Bolívar entre Gral. Torres y Tarqui.

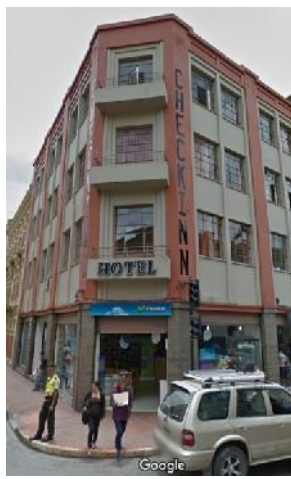
Foto N°51: Edificación de cuatro Pisos.

Bolívar y Gral. Torres esquina.

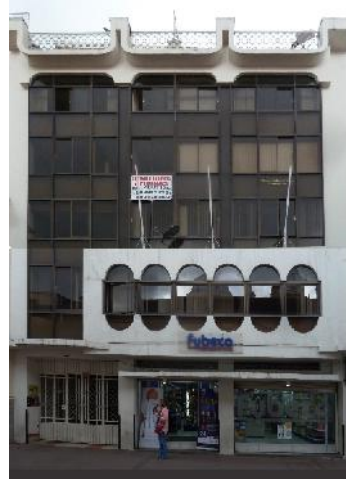
Foto N°52: Edificación de cinco Pisos.

Bolívar entre Padre Aguirre y Benigno Malo.

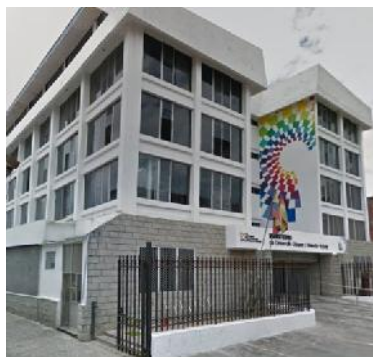
Foto N°53: Edificación de seis Pisos.

Bolívar entre Gral. Torres y Tarqui.

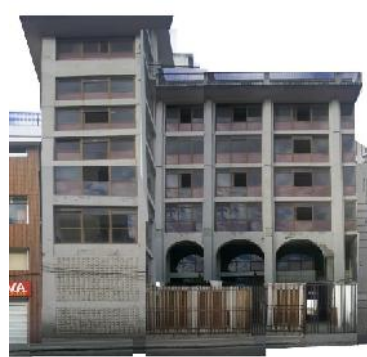
Foto N°55: Edificación de ocho Pisos.

Bolívar entre Var. Machuca y Ma. Cueva.

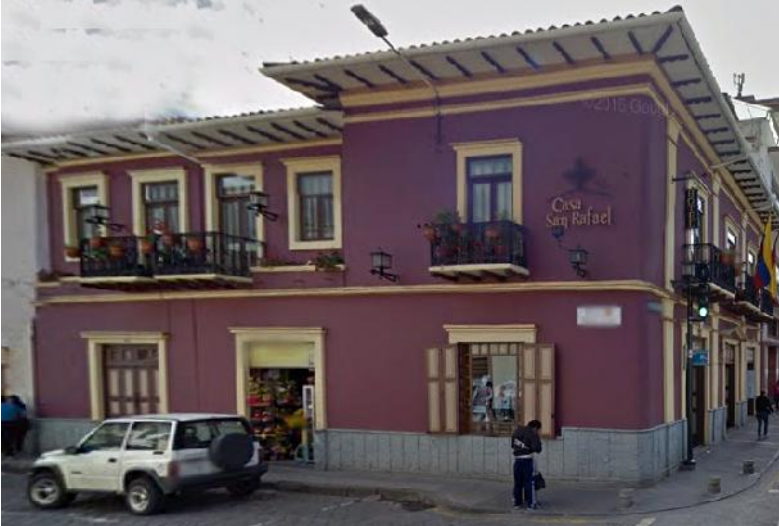
Foto N°56: Colonial y republicana.

Mariano Cueva y Bolívar esquina.

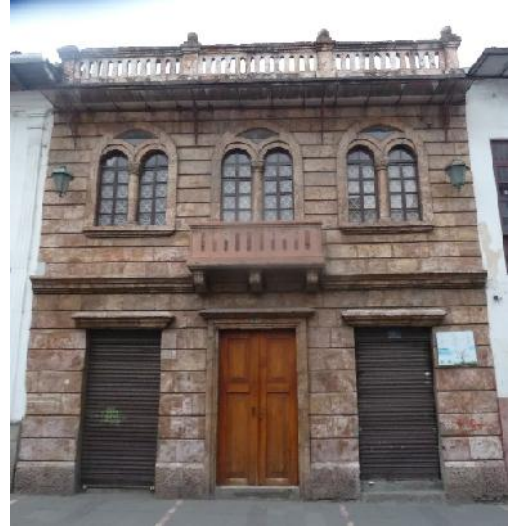
Foto N°57: Republicana

Bolívar entre Hermano Miguel y Mariano Cueva.

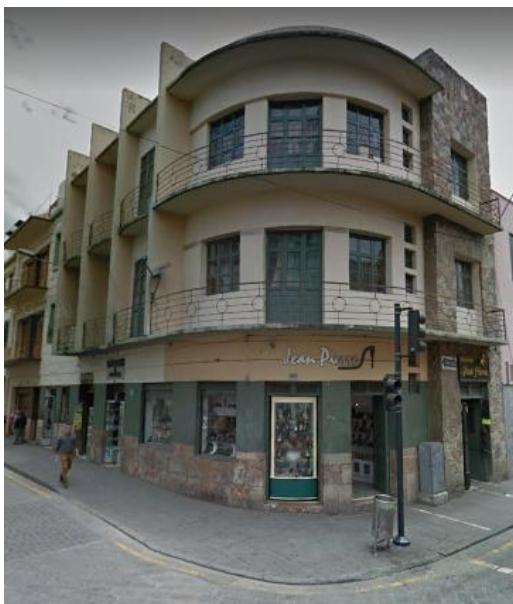
Foto N°58: Moderna

Bolívar y Tarqui esquina.

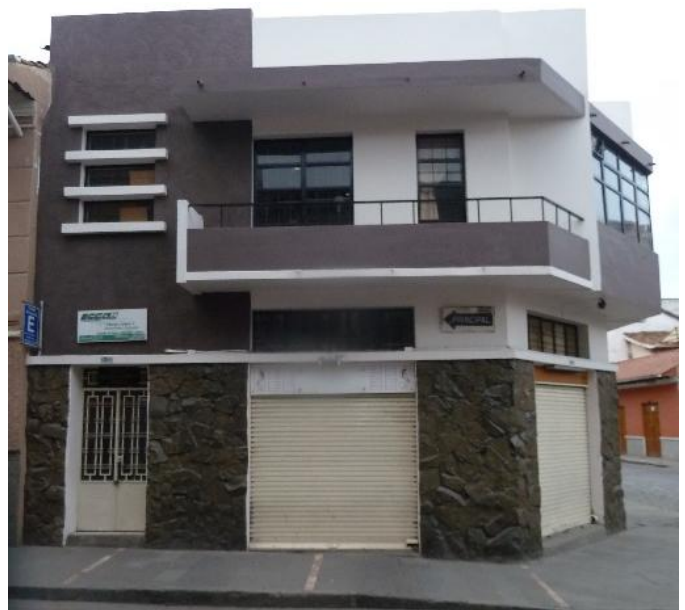
Foto N°59: Contemporánea.

Bolívar y Mariano Cueva esquina.

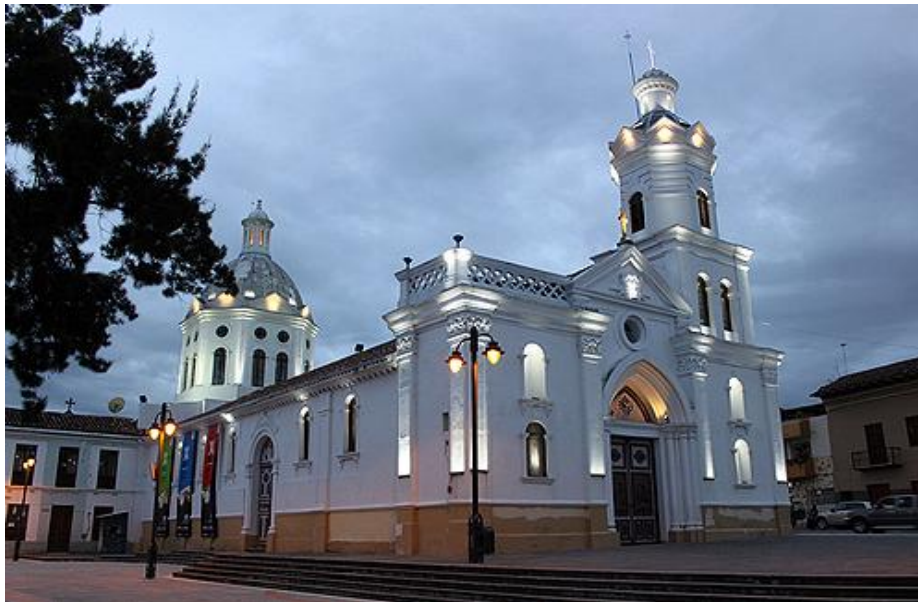
Foto N°107: Iglesia de San Sebastián en la actualidad.

Iglesia de San Sebastián: Una vez fundada la parroquia de San Sebastián, en 1560, se procede a la construcción de una ermita a la que posteriormente se la denomina “De San Sebastián”; para 1692 se modifica la ermita y se la convierte en la “Iglesia de la parroquia de indios de San Sebastián”. La iglesia de San Sebastián es remodelada a finales del siglo XIX, a cargo del redentorista Juan Stiehle, cambiando la fachada e implantando una cúpula sobre el presbiterio. En la actualidad, su fachada de estilo neoclásico que da a un pequeño atrio, consta de una sola torre por lo que se vuelve asimétrica. La puerta de acceso es de madera tallada con imágenes del Nuevo Testamento. Al fondo tiene una cúpula. Su fachada frontal está ubicada hacia la calle Coronel Tálbot y la lateral izquierda hacia la calle Bolívar, en la misma que constan vitrales en ventanas de arco de medio punto sobre paredes enlucidas y pintadas que rematan en un zócalo de cemento champeado. (Fuente: Guía de Arquitectura, Cuenca, 2007. La Cite Cuencana 2009. Cuenca y sus Iglesias, 2009; observación directa).

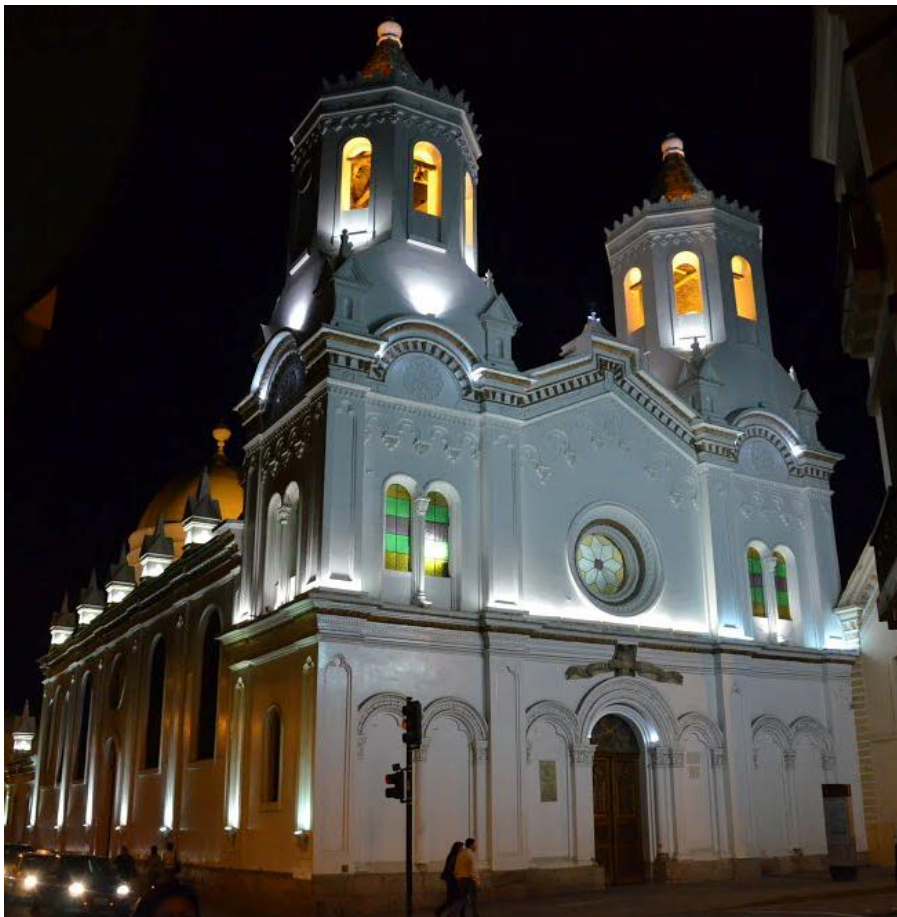
Foto N°108: Iglesia del Santo Cenáculo en la actualidad.

La Iglesia del Santo Cenáculo: El padre Julio Matovelle inició la construcción de esta iglesia en 1894, la misma que fue diseñada por Juan Bautista Stiehle; el terreno en donde se edificó fue comprado a Luis Cordero, que en esa época era presidente de la República. Su construcción se terminó en 1912. Desde 1966, por orden de los jesuitas, en el interior de la iglesia no constan imágenes de santos, salvo el gran crucifijo colocado en la parte central de la pared posterior. Su fachada frontal, con 2 torres, se levanta desde un pequeño atrio que da a la calle Bolívar; en la parte posterior está la clásica cúpula. La fachada lateral izquierda se ubica hacia la calle Tarqui. (Fuente: Guía de Arquitectura, Cuenca, 2007. La Cite Cuencana 2009. Cuenca y sus Iglesias, 2009; observación directa).

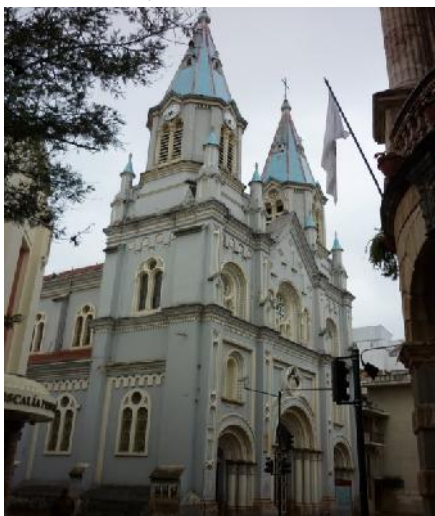
Foto N°109: Iglesia de San Alfonso 2013.

La Iglesia de San Alfonso: A esta iglesia se la conoce también como Basílica de la Virgen del Perpetuo Socorro; en sus predios estaba construido el Convento de San Agustín, pero los religiosos Agustinos abandonaron la ciudad y entregaron todos sus bienes a los Misioneros Redentoristas que arribaron a Cuenca en 1870, los que destruyeron la vieja casa y edificaron el nuevo templo y convento; su construcción se inició en 1874 a cargo del Hno. Juan Stiehle y culminó en 1888. Se ingresa por un pequeño atrio ubicado en la calle Bolívar, desde donde se levanta la fachada frontal, que posee características neogóticas, como son la verticalidad en sus pináculos, torres y la disposición de los cuerpos componentes en forma de H, su puerta central es de arco de medio punto, sobre la cual está un rosetón con una imagen de la virgen con el niño en sus brazos. Lo que más se destaca visualmente son sus altas torres poligonales; en la torre izquierda están colocados relojes desde 1940 (parte frontal y lateral) y en la torre derecha constan óculos. La fachada lateral izquierda queda hacia la calle Borrero. Los vitrales de este templo fueron traídos de Francia. Cabe destacar que en su interior constan valiosas obras de arte religioso importadas, así mismo, desde Francia. Es muy significativo el cuadro colonial del “Purgatorio” ubicado en el nártex. (Fuente: Guía de Arquitectura, Cuenca, 2007. La Cite Cuencana 2009. Cuenca y sus Iglesias, 2009; observación directa).

Las fachadas vistas de la Iglesia de San Alfonso y las cubiertas fueron intervenidas y recuperadas en el año 2015.

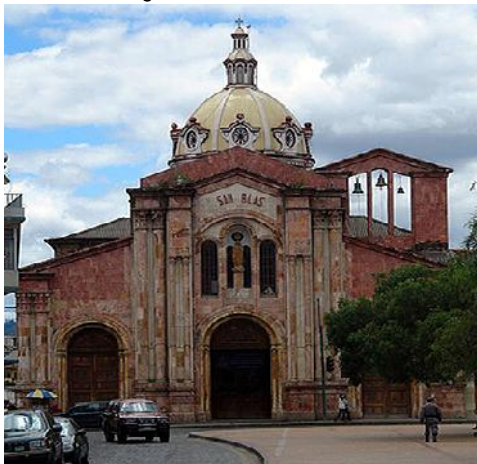
Foto N°111: Iglesia de San Blas, Fachada Frontal.

Iglesia de San Blas: Es el único templo cuencano en forma de una cruz latina. Su construcción se inició hacia 1557. Para su edificación se utilizaron piedras de los restos de los edificios incásicos de Pumapungo, tanto para sus cimientos y zócalos (este hecho se comprueba por una piedra encontrada en las excavaciones para los nuevos cimientos). En 1938 se inicia la construcción del nuevo templo teniendo como base la antigua edificación. En 1947 se continúa con el acabado de la fachada y en 1970 culmina con la colocación de la espadaña del campanario lateral. Su fachada frontal se levanta directamente desde la acera, tiene caracteres renacentistas italianos, su fachada está revestida con mármol travertino de las minas de Sayausí; se divide en tres cuerpos, se apoya sobre zócalos, en su parte central, a cada lado de su puerta principal están columnas gigantes con capiteles corintios; en la parte superior de la puerta central esta una hornacina en la que consta una escultura del Corazón de Jesús. La cúpula es de grandes proporciones, su frontis queda hacia la calle Manuel Vega. La particularidad de la fachada frontal es que puede ser divisada desde cualquier punto de la calle Bolívar. Su fachada lateral izquierda está localizada hacia la Bolívar, desde la cual se divisan la parte alta de ladrillo visto y 4 conjuntos de 3 vitrales de arco de medio punto, que limita con el techo de la parte saliente de la planta baja, cuyas paredes son, también, de ladrillo visto, con 3 conjuntos de 3 vitrales; esta pared remata en un zócalo de piedra. También se divide la imponente cúpula. (Fuente: Guía de Arquitectura, Cuenca, 2007. La Cite Cuencana 2009. Cuenca y sus Iglesias, 2009; observación directa).

3. Intervención para conservación preventiva y mantenimiento de la fachada lateral de la Iglesia de San Blas que da a la calle Bolívar.	<ul style="list-style-type: none"> Refaccionar las partes deterioradas de las paredes de ladrillo visto y sócalos de piedra de la fachada en mención. Mantener permanentemente limpias paredes ventanas y la cúpula de esta iglesia 	<p>Refacción: 56 días</p> <p>El monitoreo y mantenimiento: cada 3 meses</p>

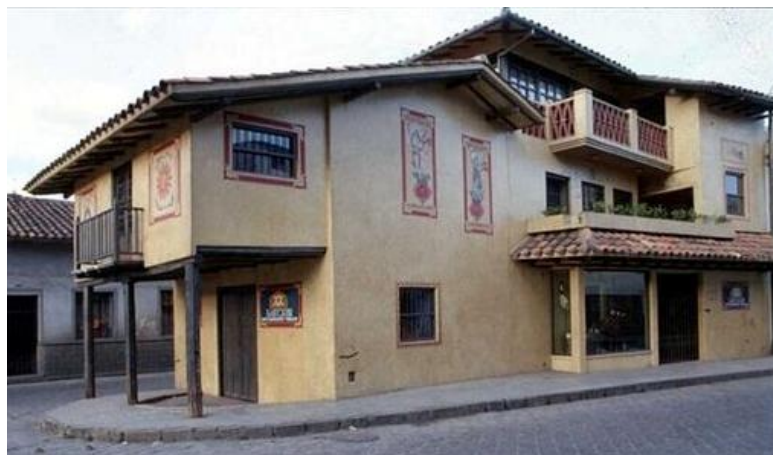
Foto N°113: Antigua casa Piedra actualmente conocida como “La Cafetería”.

Antigua Casa Piedra, “La cafetería”: Esta casa, construida a finales del siglo XVIII, tiene características muy particulares por estar ubicada en el triángulo de intersección de las calles Gran Colombia y Baltazara de Calderón; sus tres fachadas le dan una peculiaridad a esta vistosa edificación. Esta casa constituyó el referente de la entrada a Cuenca desde occidente y fue posada para los visitantes. En esta vivienda se vendía queso, por lo cual se la conoce con el nombre de “La casa del Calé de Queso”, había también una “cantina”. Sus columnas de madera servían, además, para amarrar los caballos de los arrieros. Fue propiedad de la familia Piedra, hasta que en 1996 lo adquiere Juan Crespo. Hoy está restaurada. Sus paredes son de adobe y bahareque, sus pilastras y vigas de madera rústica, su cubierta de teja artesanal a 2 aguas armada sobre madera y carrizo. Actualmente constituye una joya arquitectónica tanto por ser una típica representación de la arquitectura colonial como por su extraordinaria visualización. (Fuente: Guía de Arquitectura, Cuenca, 2007. La Cite Cuencana 2009. Cuenca y sus Iglesias, 2009; observación directa).

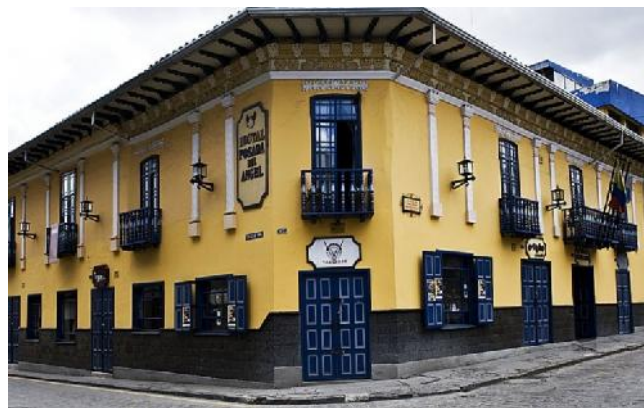
Foto N°114: Hostel Posada del Ángel.

La Posada del Ángel: En esta casa, ubicada en la esquina de la Bolívar y Estévez de Toral, en la actualidad funciona la hostel "Posada del Ángel". Su construcción data de aproximadamente 120 años y por mucho tiempo pasó abandonada; en 1997 fue adquirida por la familia Hernández, de nacionalidad argentina, que procedió a su restauración, proceso en el que se conservaron los rasgos arquitectónicos y los materiales constructivos tradicionales, agregándose, sin embargo, pisos de cerámica y madera lacada y ampliando la construcción de habitaciones en la antigua huerta.

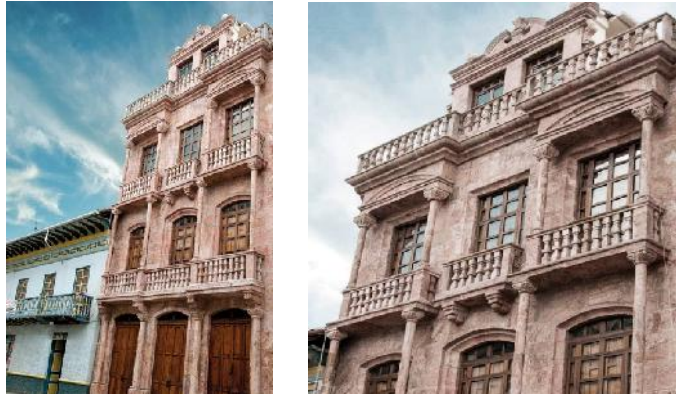
Foto N°115 y N°116: Casa Bial de Pintura.

Casa de la Bienal de Pintura: Está ubicada entre las calles Estévez de Toral y Juan Montalvo con el N° 13-89. Su construcción data de 1930. Esta casa tiene 2 accesos, el uno por la calle Bolívar y el otro por la Estévez de Toral, su predio tiene forma de L. Su fachada hacia la Bolívar tiene rasgos neoclásicos a imitación de un edificio francés cuya fotografía trajo su dueño, José Antonio Alvarado. Se caracteriza tanto por los materiales usados como por sus proporciones y estilo. Tiene tres pisos, con 3 puertas en la planta baja y tres puertas-ventana en las plantas altas. Los balcones se apoyan en columnas corintias, se cierra en 2 frontones "escarzanos" y remata en un balaustre corrido con el ático al centro. Desde 1994 es propiedad de la Municipalidad de Cuenca y allí funciona la Casa de la Bienal de Pintura. Es una casa restaurada pero aún no se recuperan en su totalidad algunos murales interiores. (Fuente: Guía de Arquitectura, Cuenca, 2007. La Cite Cuencana 2009. Cuenca y sus Iglesias, 2009; observación directa).

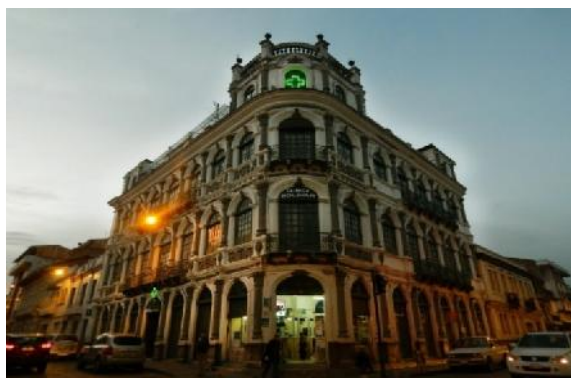
Foto N°117: Clínica Bolívar.

Clínica Bolívar: El edificio de la Clínica Bolívar, que antes perteneció a Manuel Felipe Ullauri, está ubicado en la esquina de las calles Bolívar y Juan Montalvo, y fue construido hacia 1929. Es de tres pisos y remata en una terraza en la que cierran la composición 2 torreones laterales enlazados mediante balaustres con el torreón central esquinero sobre el cual están piezas cerámicas importadas de Francia. La fachada de corte neoclásico posee puertas-ventanas con arco de medio punto y enmarcadas por pilastras con dinteles fleteados; los antepechos de las ventanas son decorados con motivos florales. Fue casa de arriendo durante 50 años, allí funcionó el S.I.C. (Servicio de Investigación Criminal) y desde 1990, la Clínica Bolívar, cuyos socios se encargaron de su restauración. (Fuente: Guía de Arquitectura, Cuenca, 2007. La Cite Cuencana 2009. Cuenca y sus Iglesias, 2009; observación directa).

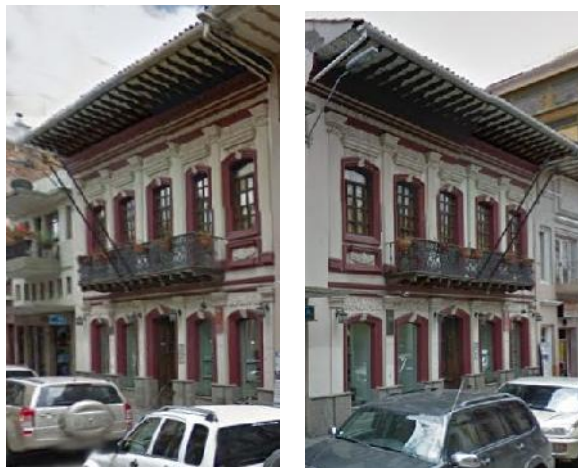
Foto N°118 y N°119: La casa del Coco.

La casa del Coco: Esta casa, ubicada en la Bolívar 12-60 entre las calles Juan Montalvo y Tarqui, perteneció a la potentada dama Florencia Astudillo. Construida hacia el año 1890, su estilo es de arquitectura vernácula; sus puertas, ventanas, dinteles, frisos y pilastras son decorados con altorrelieves con motivos vegetales que van sobre la fachada para demostrar que es una mansión elegante de tipo republicano. Fue restaurada en 1998 y lleva el apelativo o apodo de don Ernesto Moscoso, extinto esposo de la actual dueña. (Fuente: Guía de Arquitectura, Cuenca, 2007. La Cite Cuencana 2009. Cuenca y sus Iglesias, 2009; observación directa).

3.7.6. Cambios de tipologías de casas patrimoniales: Es importante señalar los cambios de tipologías en casas patrimoniales desde el punto de vista del valor histórico dentro de lo arquitectónico, en especial de las siguientes: De la plazoleta que estaba ubicada en la esquina de las calles Bolívar y Padre Aguirre, en la actualidad se levanta un edificio de corte moderno. (Fotos N° 116 y N°117). De las casas que estaban ubicadas junto a la iglesia de San Alfonso, en donde se están edificios de altura de carácter contemporáneo, (Fotos: N°118 y 119). La casa de la Gobernación que fue reconstruida a finales de siglo XX, (Fotos: 120 y 121)

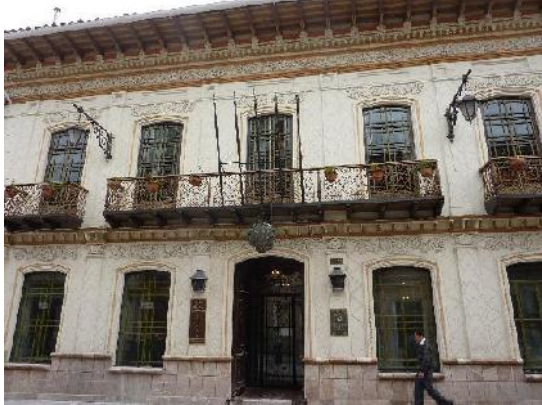
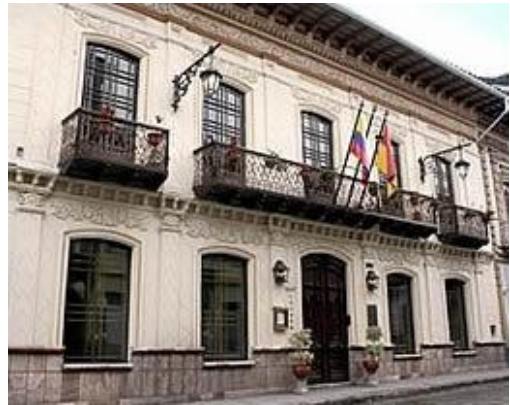
Foto N°120 y N°121: Hotel Mansión Alcázar.

Hotel Mansión Alcázar: Situada entre las calles Tarqui y Juan Montalvo, es una casa de tipo colonial restaurada. En el primer piso constan 4 ventanas y la puerta de acceso; en el segundo piso hay 2 balcones laterales pequeños con una puerta-ventana cada uno, y un balcón central largo con 3 puertas ventanas, todas Separadas por columnas. En la parte superior de cada una de las puertas y ventanas consta un alto relieve figurativo. (Fuente: Guía de Arquitectura, Cuenca, 2007. La Cite Cuencana 2009. Cuenca y sus Iglesias, 2009; observación directa).

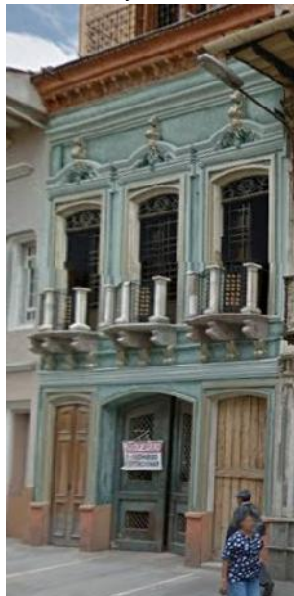
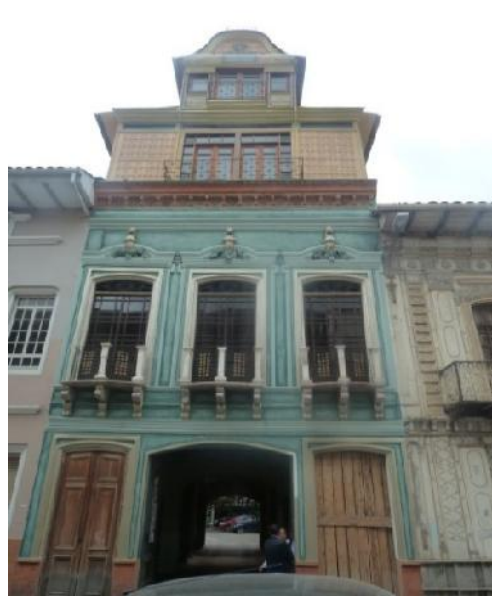
Fotos N°122 y N°123: Casa Moscoso Ferrando.

Casa Moscoso Ferrando: Situada entre las calles Juan Montalvo y Tarqui, N° 12-56, su primer propietario fue Ernesto López Díez. En su interior ha sido transformada para parqueo de carros. La fachada tiene simetría axial. Consta de 3 puertas en la planta baja; tres balcones que descansan en soportes de mármol, con puertas ventanas en la segunda planta, cuyos marcos están decorados con motivos florales en dinteles escarzanos; el tercer piso, presenta un vitral y un entramado de madera forrado con latones y remata con un ático de techo curvado. (Fuente: Guía de Arquitectura, Cuenca, 2007. La Cite Cuencana 2009. Cuenca y sus Iglesias, 2009; observación directa).

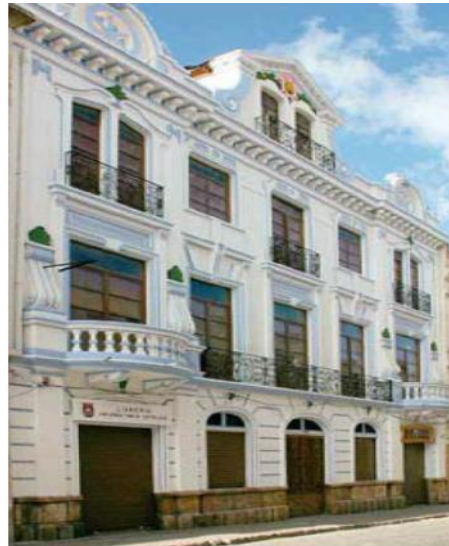
Foto N°124: Casa en la que funcionan facultades de la Universidad Católica.

Ubicada entre las calles Tarqui y General Torres, fue construida en los primeros años del siglo XX para la familia Jarrín Córdova. Su estilo es neoclásico francés. En su fachada se destacan los balcones semicirculares sobresalientes laterales del primer piso alto, que contrastan con el resto de balcones pegados a la pared de ese piso y del tercero; las puertas y ventanas no guardan simetría: en el primer piso constan 2 puertas rectangulares, una puerta con arco de medio punto y 2 ventanas con arcos de medio punto, las ventanas del resto de pisos tiene diferentes dimensiones. El tercer piso remata en un tímpano central. (Fuente: Guía de Arquitectura, Cuenca, 2007. La Cite Cuencana 2009. Cuenca y sus Iglesias, 2009; observación directa).

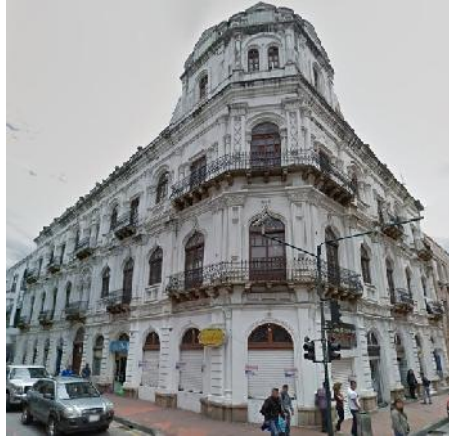
Foto N°125: Antigua Casa Polo, actual Casa Bravo.

Casa de Benigno Polo, actual casa Bravo: Esta casa contiene varios estilos arquitectónicos y por lo tanto es de carácter ecléctica, sin embargo predominan elementos de orden clásico. Fue construida en 1926 y está ubicada en la esquina de las calles Bolívar y General Torres. Sus extensas fachadas están compuestas de elementos como son las pilastras, las ventanas y balcones laterales. La vista frontal esquinera le da particularidad con sus balcones, ventanas y el torreón con el que remata; en sus fachadas se ven arcos ojivales, arcos de medio punto y marcos rectangulares que rodean puertas-ventanas. Los zócalos son de mármol. (Fuente: Guía de Arquitectura, Cuenca, 2007. La Cite Cuencana 2009. Cuenca y sus Iglesias, 2009; observación directa).

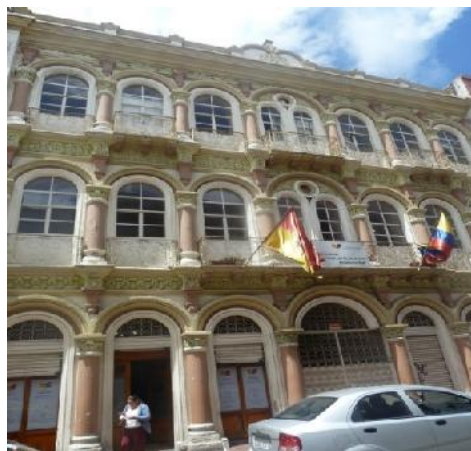
Foto N°126: Edificio de la Dirección Provincial de Educación.

El edificio de la Dirección Provincial de Educación: Este edificio, que en la actualidad pertenece al Ministerio de Educación, fue construido hacia 1937. Es de 3 pisos, en cuya planta baja tiene una serie de puertas enmarcadas con arco de medio punto sobre columnas corintias; en la segunda y tercera plantas posee puertas ventanas que guardan simetría y similitud con las puertas del primer piso; en cuanto a arcos y columnas, estas puertas acceden a balcones de hierro forjado; en la parte central los arcos son de mayor proporción tanto para la puerta de acceso como para las ventanas de las plantas altas sobre las que consta un ojo de Buey rodeado de decoración de tipo vegetal, tal decoración consta también en los marca pisos. La construcción culmina con una cornisa corrida sobre la cual se levanta una balaustrada. (Fuente: Guía de Arquitectura, Cuenca, 2007. La Cite Cuencana 2009. Cuenca y sus Iglesias, 2009; observación directa).

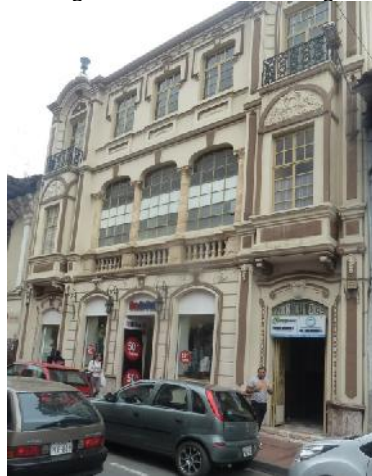
Fotografía N°127: Clínica Vega.

Clínica Vega: Esta casa, conocida como Clínica Vega, está ubicada en la Bolívar entre las calles General Torres y Padre Aguirre y alberga en la actualidad a la “Fundación Humanitaria Vega”. La fachada fue remplazada, ampliada con un tercer piso y decorada por el arquitecto Luis F. Donoso en 1926. Hasta 1956, en esta casa funcionó la “Financiera” de los “Sucesores M. Delgado e hijos”. Desde 1959 se establece la Clínica Vega. La fachada de este edificio es de influencia clasicista, con un marcado uso de líneas y formas curvas; en su segundo piso constan 2 pórticos laterales a manera de balcones y en el centro un gran ventanal; los balcones laterales del tercer piso son de hierro y tiene 3 ventanas centrales. Culmina con piezas cerámicas, que representan vasos de fuego clásicos, colocados en los costados.

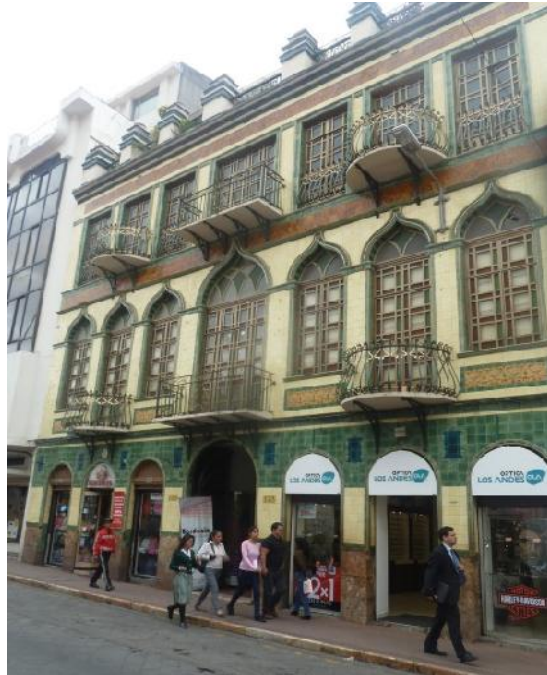
Foto N°128: La Casa de Loza.

La “Casa de Loza”: La llamada “Casa de Loza”, por cuanto su fachada está recubierta de lozas, perteneció a Federico Malo y actualmente es de la familia Méndez Calderón. Se presume que las “lozas” fueron traídas desde Francia, hechas y diseñadas en particular para colocarlas en los diferentes elementos de la fachada de esta mansión ubicada en la Bolívar N° 9-52 entre Padre Aguirre y Benigno Malo y fue levantada entre 1909 y 1913. Su frontis presenta piezas de estilo “Art nouveau” que decoran los alféizares de los ventanales, frisos y heraldos que enmarcan la entrada al Palacete. El “Art nouveau” incluye los elementos metálicos importados desde Inglaterra. “Los sistemas modulares y prefabricados son utilizados exclusivamente en esta casa por primera vez. El color verde esmeralda presenta un terminado bruñido que ha evitado el deterioro por las inclemencias del tiempo” (Guía de Arquitectura, Cuenca, 2007).

Este edificio de elegante fachada, en su interior se convirtió en un conventillo con muchos inquilinos hasta el año 90, en el que fue adquirido por la familia Méndez e intervenido para su readecuación. (Fuente: Conversación directa con los actuales ocupantes.)

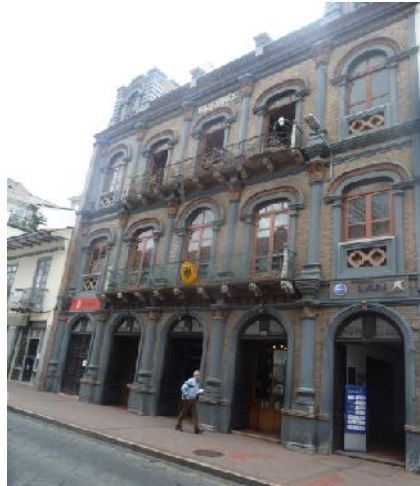
Foto N°129: Casa Sojos, de propiedad del doctor Benjamín Sojos.

Casa Sojos: A inicios del siglo XX, su propietario decide cambiar la fachada de su casa utilizando nuevos materiales constructivos para esa época, como es el cemento y el ladrillo; es la primera casa con cemento resaltado en los fustes de las columnas de orden corintio, en los dinteles de las ventanas y en los torreones en los que remata la casa; el ladrillo también es visto en algunos elementos, y es utilizado tanto en el levantamiento de los muros como en los elementos ornamentales de la edificación.

Su frontis se divide simétricamente en 5 cuerpos, en cada uno constan columnas de estilo corintio que enmarcan puertas y ventanas de arco rebajado. La edificación remata en una cornisa y en cada uno de sus extremos se localiza un torreón. (Fuente: Guía de Arquitectura, Cuenca, 2007. La Cite Cuencana 2009. Cuenca y sus Iglesias, 2009; observación directa).

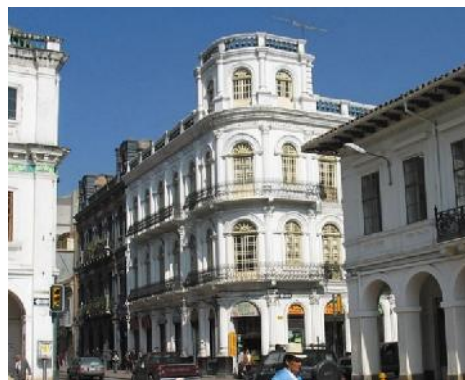
Foto N°130: Casa Arce Montesinos.

Casa Arce: Está localizada en la esquina de las calles Bolívar y Benigno Malo. Su diseño pertenece al Hermano Juan Stiehle y fue construida entre 1898 y 1907. Sus fachadas con clara influencia francesa poseen puertas y ventanas con arcos de medio punto con molduras en forma de gaveto, y se aprecian columnas corintias; en las 2 plantas altas se destacan balcones de hierro forjado, en la esquina remata con un torreón. Cabe destacar que este edificio es muy parecido, en sus fachadas, al edificio situado en la misma calle Bolívar y General Torres esquina (de Benigno Polo). Esta casa en la actualidad es de propiedad de la familia Montesinos Arce. Aquí funcionaron las oficinas de la “Junta Promotora del Banco del Azuay” desde 1912 hasta 1916. (Fuente: Guía de Arquitectura, Cuenca, 2007. La Cite Cuencana 2009. Cuenca y sus Iglesias, 2009; observación directa).

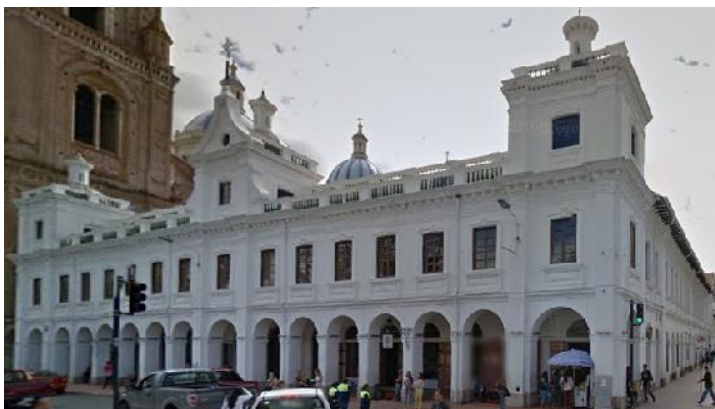
Foto N°131: Seminario San Luís.

Edificio del Seminario: Situado en las calles Bolívar y Benigno Malo, es un edificio de gran magnitud, que perteneció en primera instancia a la Compañía de Jesús. En 1813 pasa a ser Seminario, para formar sacerdotes, pero además de Teología se enseñaba Derecho y Medicina. Fue el primer Centro de Educación Secundaria y Superior de Cuenca. En 1867 la edificación cambia de fachada colonial a la fachada que hasta hoy la conserva. De su diseño se encargaron un arquitecto quiteño de apellido Mera y un arquitecto francés de apellido Grevillers. En el primer piso la fachada, que da al parque, tiene portales formados por arcos de medio punto desde donde se levanta una segunda planta; tiene ventanas de arcos rebajados y adintelados, sus antepechos están decorados con formas geométricas. Hacia la calle Benigno Malo remata con tres torres que se cierran con cúpulas de cuatro flancos con linternas, las mismas que están recubiertas con piezas de cerámica; una de las torres se ubica en la esquina con la calle Bolívar; estas tres torres están enlazadas por una balaustrada con piezas de cerámica. La fachada que da a la calle Bolívar es simple, en la planta baja tiene una serie de puertas para locales comerciales, además de ventanas, y la puerta principal de acceso a la parte interior en la que funcionaban oficinas administrativas de la Universidad Católica. La cubierta de esta parte es de teja artesanal con alero simple. El Seminario sufrió un incendio en el año 2012, En el 2015 culminó el proceso de recuperación y restauración del Edificio, que se iniciaron a raíz del percance. En la actualidad funciona como centro para eventos sociales, culturales y de orden comercial, artesanal y artístico. (Fuente: Guía de Arquitectura, Cuenca, 2007. La Cite Cuencana 2009. Cuenca y sus Iglesias, 2009; observación directa).

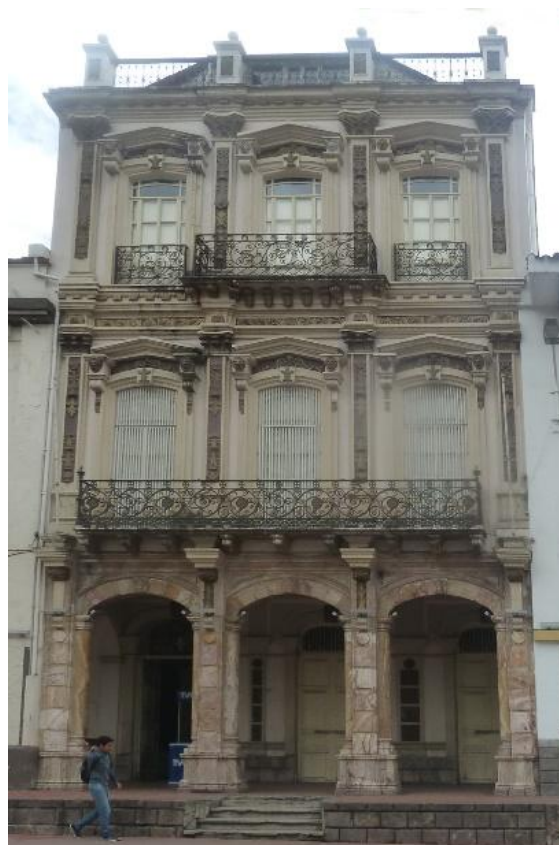
Foto N°132: Casa Hortensia Mata.

Casa Hortensia Mata: Esta mansión está situada frente al Parque Calderón; fue construida hacia 1910 con la intervención del artista francés Guissepe Majon y su construcción estaba a cargo del maestro Luis Lupercio. La mayor parte de los componentes constructivos se la trajo de Europa, como son los vidrios, los latones policromados, los balaustres para balcones y gradas. La fachada se desarrolla en tres plantas; la primera planta tiene un soportal con pilastras de mármol adosadas al muro y columnas con columnillas adosadas que contienen arcos rebajados. Esta fachada es íntegramente decorada con claves de flor de lis, dinteles triangulares apoyados sobre cabezas de leones; frisos y consolas que llevan altorrelieves de ornamentación floral. Esta casa tiene forma de L y da a la calle Luis Cordero, conectándose a esta calle a través del corredor denominado “Pasaje Hortensia Mata”. (Fuente: Guía de Arquitectura, Cuenca, 2007. La Cite Cuencana 2009. Cuenca y sus Iglesias, 2009; observación directa).

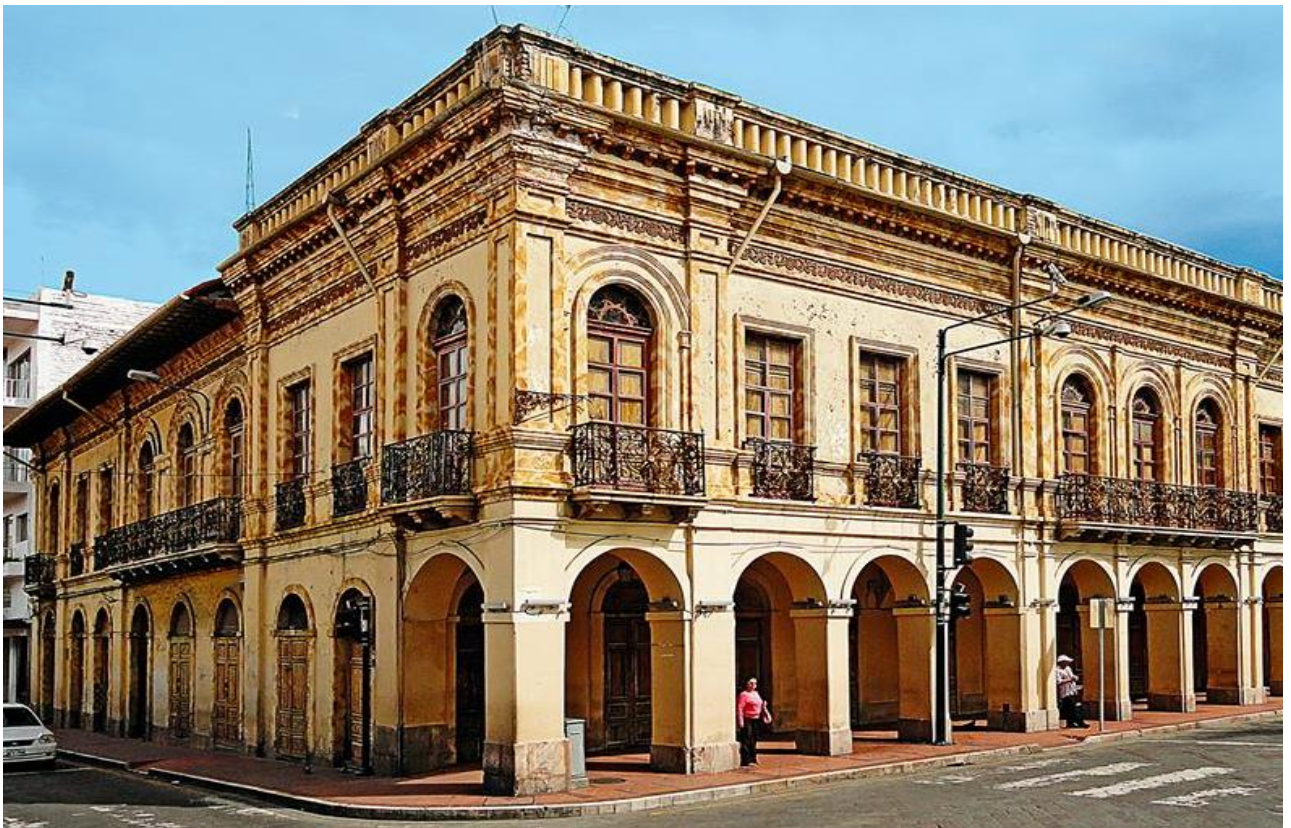
Foto N°133: Casa Ordoñez Mata.

Casa Ordóñez Mata, hoy Casa Eljuri: Esta casa perteneció a la acaudalada familia Ordóñez Mata, que trajo a los artistas franceses Rene Chaubert y Giussepe Majon para el diseño y construcción de sus mansiones, con la intervención del arquitecto Cornejo. Tiene 2 fachadas vistas: la de la calle Luis Cordero que presenta un soportal con columnas que llegan a arcos de medio punto, y la de la Bolívar que se levanta desde la acera; la planta baja tiene una serie de puertas con marcos con arcos de medio punto. La segunda planta tiene en cada frente un conjunto de ventanas con arcos de medio punto que acceden a un balcón de hierro forjado saliente; el resto de ventanas son rectangulares y cada una de ellas tiene su balcón de hierro forjado incrustado a las paredes. En la fachada de la calle Bolívar una parte remata con balaustrada y otra parte con alero y teja vista. (Fuente: Guía de Arquitectura, Cuenca, 2007. La Cite Cuencana 2009. Cuenca y sus Iglesias, 2009; observación directa).

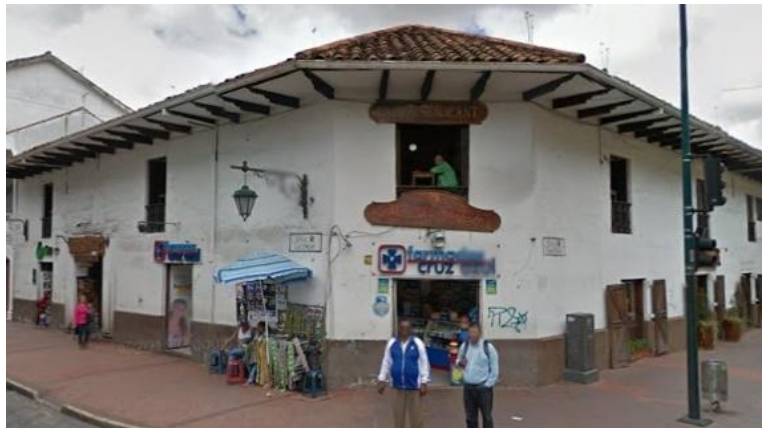
Casa Carrión: Esta casa pertenece a los herederos Carrión, su construcción data de inicios del siglo XX, sus características constructivas son de tipo colonial, fue restaurada hacia los años 90, convirtiéndose en el “Pasaje Carrión” tiene entras desde la calle Bolívar y desde la Luis Cordero. En conjunto constituye una atractiva casa patrimonial. Esta casa pertenece a los herederos Carrión, su construcción data de inicios del siglo XX, sus características constructivas son de tipo colonial, fue restaurada hacia los años 90, convirtiéndose en el “Pasaje Carrión” tiene entras desde la calle Bolívar y desde la Luis Cordero. En conjunto constituye una atractiva casa patrimonial. (Fuente: Guía de Arquitectura, Cuenca, 2007. La Cite Cuencana 2009. Cuenca y sus Iglesias, 2009; observación directa).

Foto N°134: Casa Carrión: Fachada hacia la calle Bolívar y frontis esquinero.

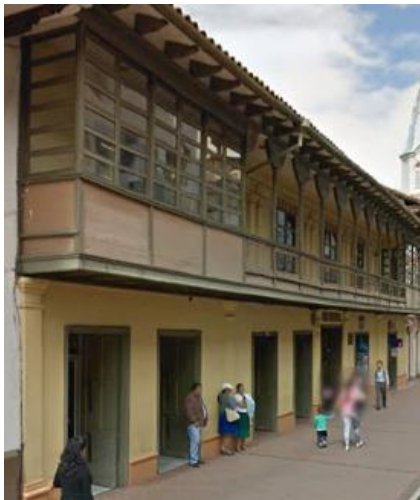
Foto N°135: Edificio de La Curia en la actualidad.

La Curia: Esta casa, que tiene especial consideración por su carácter histórico, pertenece a finales del siglo XVII. Durante el siglo XVIII se presume que tuvo algunas innovaciones y en el siglo XIX fue adquirida por la familia Muñoz. En ella nacieron Francisco Febres Cordero Muñoz, que es el Santo Hermano Miguel; el coronel Antonio Vega Muñoz y el historiador Alberto Muñoz Vernaza, todos ellos hombres ilustres de Cuenca. Esta casa se mantuvo en litigio por cerca de 30 años (1849-1880) entre la Iglesia y los anteriores propietarios; al fin pasó a poder de la iglesia como cancelación de deudas y se convirtió en la Casa Episcopal. En 1985 fue visitada por el Papa Juan Pablo II. La casona tiene 2 pisos; en el primero constan varias puertas de ingreso a locales comerciales y una gran puerta de acceso al interior.

En la planta alta está un balcón que abarca el largo de la fachada y en cada extremo, tanto el balcón como las columnas que de él se derivan, son de madera; al final de las columnas constan semicírculos de madera, en cada uno de los cuales está pintado el heraldo de los diferentes obispos que ha tenido la ciudad. “La Curia”, nombre con el que se lo identifica, fue restaurada en el año 2000. (Fuente: Guía de Arquitectura, Cuenca, 2007. La Cite Cuencana 2009. Cuenca y sus Iglesias, 2009; observación directa).

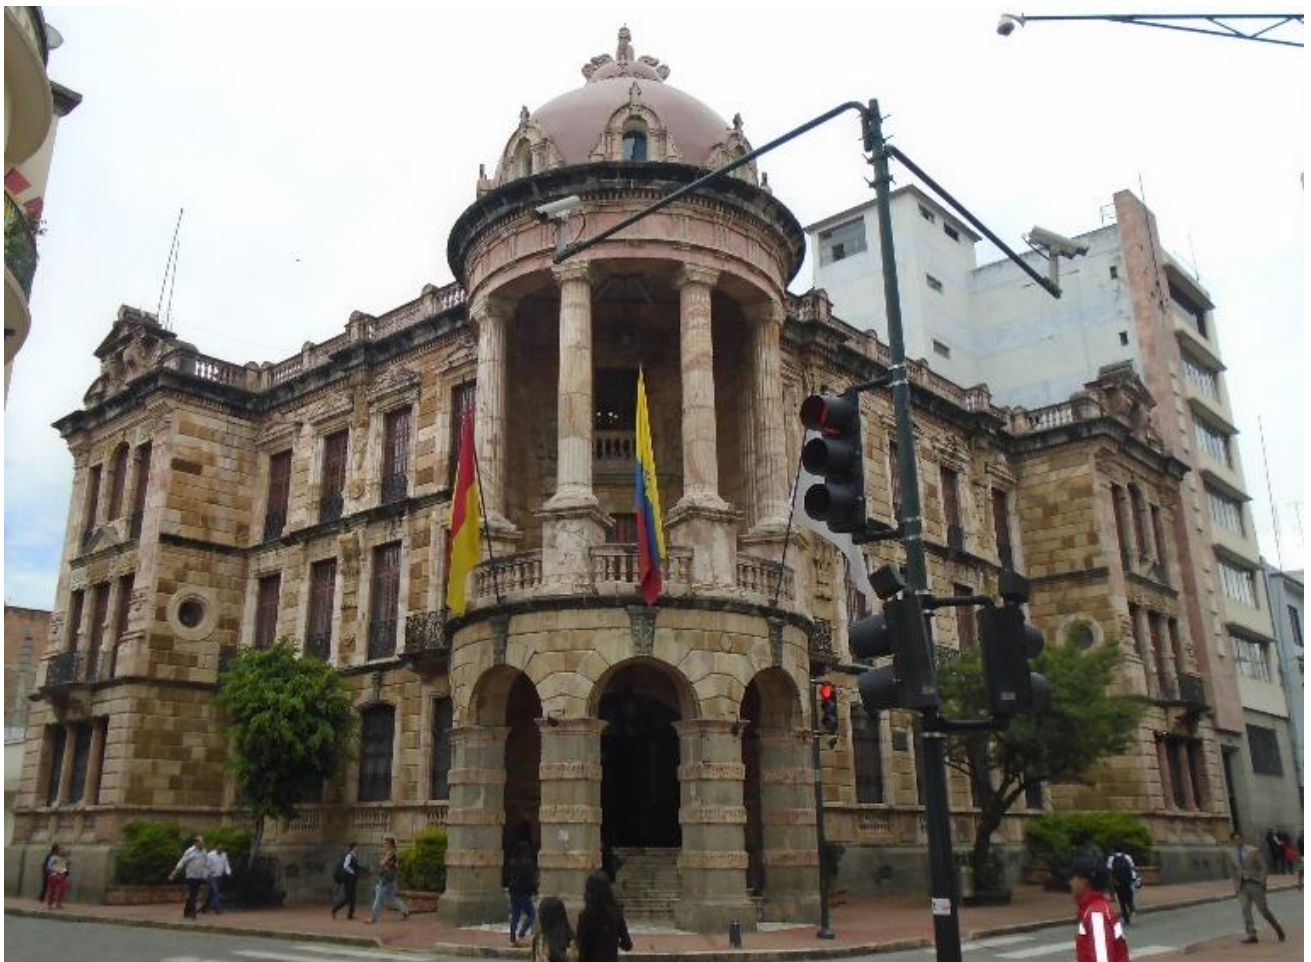
Foto N°137 Edificio del “Banco del Azuay”, actual Alcaldía.

Edificio del Banco del Azuay, hoy Alcaldía de Cuenca: El edificio, que se lo ha conocido como “Banco del Azuay”, es uno de los más importantes de la ciudad por su calidad arquitectónica, de marcada influencia francesa. Fue diseñado por el arquitecto Luis F. Donoso, planificado para que allí funcione el Banco del Azuay, construido entre 1922 y 1926. Constituye un auténtico palacete con sus 2 fachadas, cuya volumetría juega con entrantes y salientes; en la esquina sobresale una galería circular con graderíos; desde este soportal se levantan columnas de piedra de planta cuadrada que se enlazan entre sí por medio de arcos de medio punto con claves decorativas; sobre esta estructura se sitúa un balcón circular, en el que se levantan columnas dóricas gigantes que sostienen el gran domo, cúpula que fue edificada con hormigón armado. Los dinteles de esta cúpula están decorados con ornamentación fina. Las fachadas laterales se elevan desde un zócalo de piedra. Las puertas y ventanas están dinteladas con claves decorativas y frontones triangulares.

Los cuerpos salientes que cierran la composición, en los extremos, son simétricos, presentan tres ventanas separadas por columnillas de orden compuesto; un marcapisos del que nacen 2 pilastras, de orden gigante, enmarcan los vanos del segundo y tercer pisos; estos están finamente decorados con altorrelieves de motivos florales. Culmina en una gruesa cornisa denticulada sobre la cual se desarrolla un balaustre continuo que enlaza la cúpula con los frontones que rematan los cuerpos laterales. (Fuente: Guía de Arquitectura, Cuenca, 2007. La Cite Cuencana 2009. Cuenca y sus Iglesias, 2009; observación directa).
